La restauration de l'église

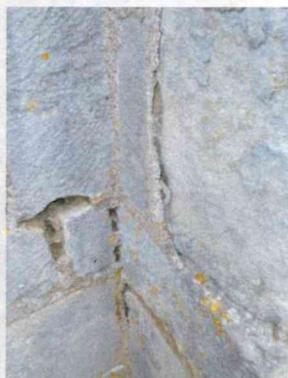
Le premier est celui de la maçonnerie et pierre de taille. Les enduits sont en mauvais état : des chutes ponctuelles, la présence de mousse et lichens, des soubassements noircis par l'humidité sont observés. Cet état est dû à la présence de mortier moderne qui empêche l'humidité contenue dans le cœur de la maçonnerie de s'évaporer et contribue à sa détérioration.

Des pierres de taille sont ébréchées, voire cassées, noircies également. Ces désordres sont principalement dus aux joints de ciment qui bloquent l'évaporation de l'eau dans la pierre et favorisent une dégradation progressive du bâti.

Concernant ce premier lot, l'architecte préconise, après le piochement des enduits existants, la pose d'un nouvel enduit à la chaux naturelle. Les pierres de taille dégradées seront restaurées ou remplacées en fonction de leur état.

Enfin il sera procédé au rejointoiement.

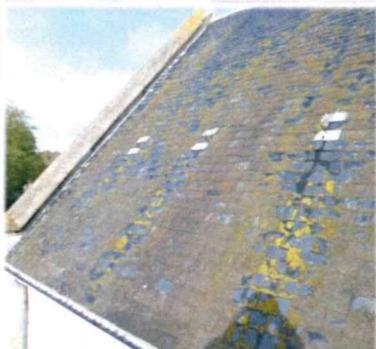
L'architecte indique que la toiture est en mauvais état : des ardoises manquent et l'étanchéité totale n'est plus assurée. La présence de mousses et lichens est constatée, la bande de faitage est à refaire et les noues à reprendre. L'état de la couverture est principalement dû au glissement d'ardoises et de tuiles, à la vétusté des crochets retenant les ardoises et à des soudures ayant rompu.

Pour ce lot, l'architecte demande, après dépose, la pose de nouvelles ardoises cloutées. Pour la partie couverte en tuiles, ces dernières seront remplacées par de nouvelles tuiles plates. Enfin des gouttières en cuivre seront installées.
